# 34BON677 EKSPERTİZ RAPORU

Bayi No : 3401  
Rapor No : 3401-00246  
Rapor Tarihi : 21.11.2022

Plaka	34BON677	Kilometre	71136
Şase Numarası	KNAFX41BGJ5765132	Renk	SİYAH
Motor Numarası	D4FBJH111604	Şanzıman Tipi	Otomatik
Marka	KIA	Yakıt Tipi	Dizel
Model	CERATO	Versiyon	
Model Yılı	2018	Kullanım Tipi	OTOMOBİL
Motor Gücü (KW)	100	Silindir Hacmi (cc)	1582
İlk Tescil Tarihi	25.09.2018	Son Muayene Tarihi	20.02.2023

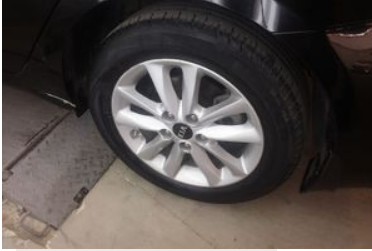
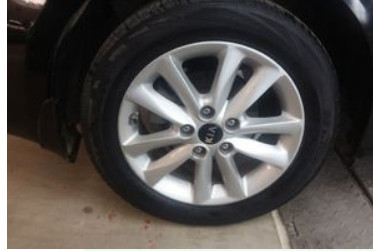
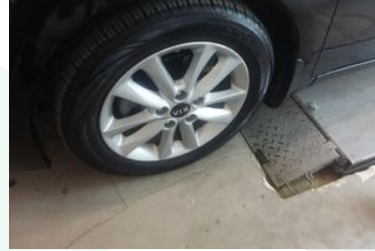
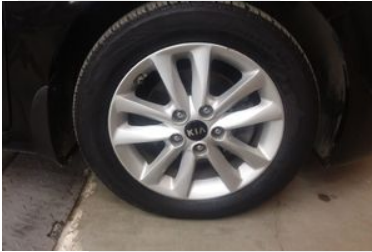
Lastik	Yazlık/Kışlık	Açıklama
SAG ARKA	YAZLIK	205/55/16 NEXEN 3mm
SAG ÖN	YAZLIK	205/55/16 NEXEN 3mm
SOL ARKA	YAZLIK	205/55/16 NEXEN 3mm
SOL ÖN	YAZLIK	205/55/16 NEXEN 3mm

LASTİK DEĞİŞİMİ ÖNERİLİR

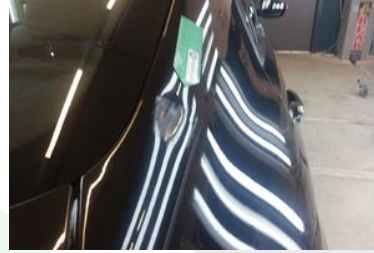
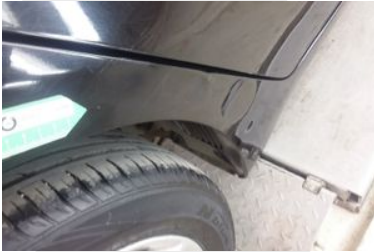
Parça Adı	Durum	Açıklama
ARKA HAVUZ SACI	ORJİNAL	
ARKA PANEL	ORJİNAL	
ARKA SAĞ ŞASE	ORJİNAL	
ARKA SOL ŞASE	ORJİNAL	
BAGAJ KAPAĞI	ORJİNAL	
KAPUT	ORJİNAL	
ÖN PANEL	ORJİNAL	
SAĞ ARKA ÇAMURLUK	L.BOYALI	HASAR
SAĞ ARKA KAPI	ORJİNAL	
SAĞ İÇ DİREK	ORJİNAL	
SAĞ İÇ PODYA	ORJİNAL	
SAĞ MARŞPİYEL	BOYALI	
SAĞ ÖN ÇAMURLUK	ORJİNAL	HASAR
SAĞ ÖN KAPI	ORJİNAL	HASAR
SAĞ ÖN ŞASE	ORJİNAL	
SAĞ ÜST DİREK	ORJİNAL	
SOL ARKA ÇAMURLUK	ORJİNAL	
SOL ARKA KAPI	ORJİNAL	HASAR
SOL İÇ DİREK	ORJİNAL	
SOL İÇ PODYA	ORJİNAL	
SOL MARŞPİYEL	ORJİNAL	HASAR
SOL ÖN ÇAMURLUK	ORJİNAL	
SOL ÖN KAPI	ORJİNAL	HASAR
SOL ÖN ŞASE	ORJİNAL	
SOL ÜST DİREK	ORJİNAL	
TAVAN	ORJİNAL	KİMYASAL LEKE

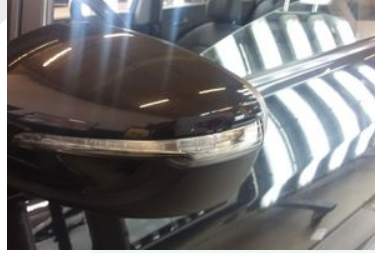
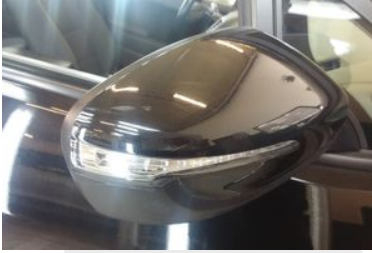
Parça	Durum	Açıklama
AYNALAR	KÖTÜ	HASAR
KAPI DIŞ KOLLARI	ORTA	ÇİZİK

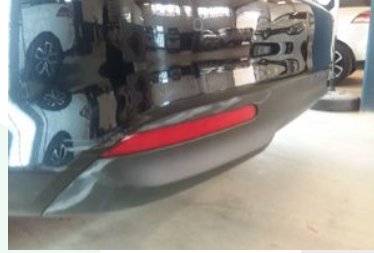
ARKA TAMPON HASAR  
ÖN TAMPON

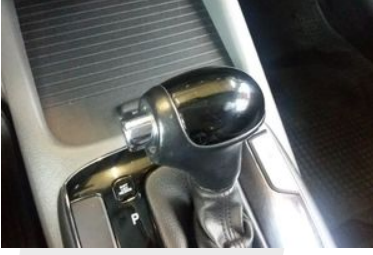
Parça	Durum	Açıklama
DİREKSİYON SİMİDİ VE TUŞLARI	ORTA	DEFORME
KOLTUK DÖŞEMELERİ	ORTA	HASAR
TAVAN DÖŞEME	ORTA	HASAR
VİTES TOPUZU VE KÖRÜĞÜ	ORTA	DEFORME

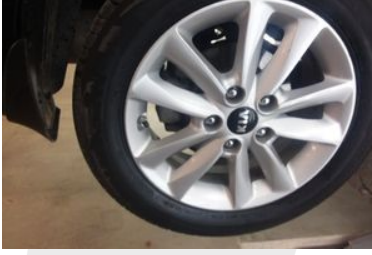
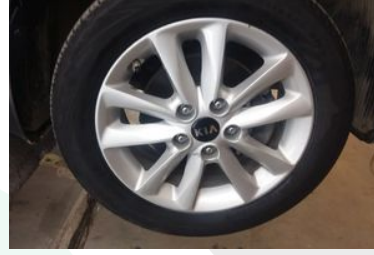
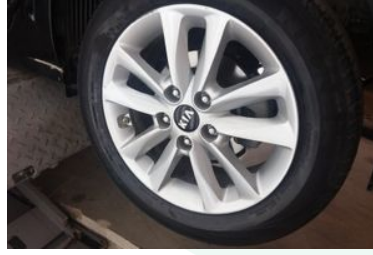
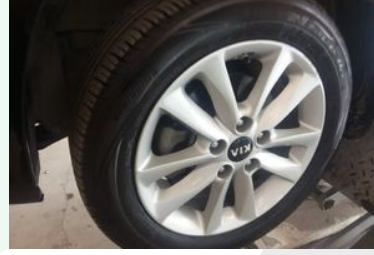
Parça	Durum	Açıklama
EGZOZ SİSTEMİ	KÖTÜ	HASAR
JANTLAR	ORTA	ÇİZİK
ŞANZUMAN	ORTA	HAFİF SES

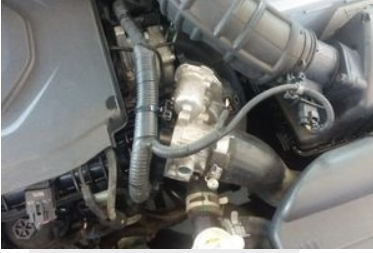
Parça	Durum	Açıklama
MOTORDA VURUNTULU ÇALIŞMA	ORTA	HAFİF SES
TURBO	ORTA	HAFİF SES
