Bayi No : 3402
Rapor No : 3402-00112
Rapor Tarihi : 10.11.2022

34EBY260 EKSPERTİZ RAPORU

| Plaka | 34EBY260 | Kilometre | 70793 |
| Marka | RENAULT | Yakıt Tipi | Dizel |

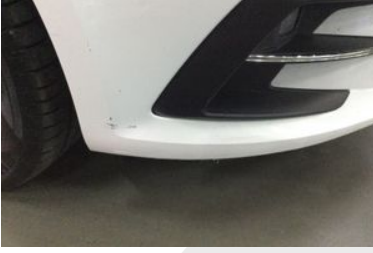
Ön tampon çizik

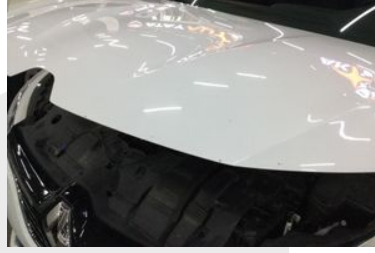
| Parça Adı | Durum | Açıklama |
|---|---|---|
| KAPUT | ORJİNAL | Yoğun taş izi ve çizik |

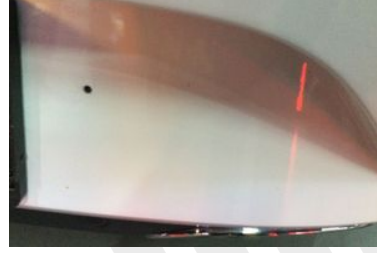
Arka tampon deforme

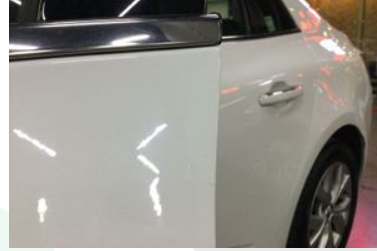
| Parça Adı | Durum | Açıklama |
|---|---|---|
| SOL ÖN KAPI | ORJİNAL | Rutuş |

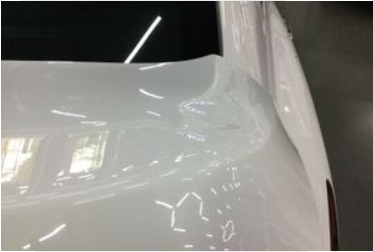
| Parça Adı | Durum | Açıklama |
|---|---|---|
| BAGAJ KAPAĞI | ORJİNAL | Sağ üst ezik hasarlı sol kısım rutuş |

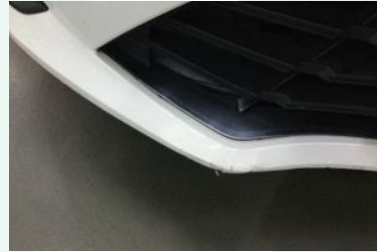
Ön tampon çizik

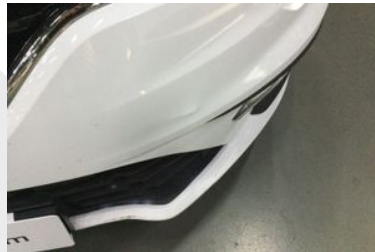
Ön tampon hasarlı

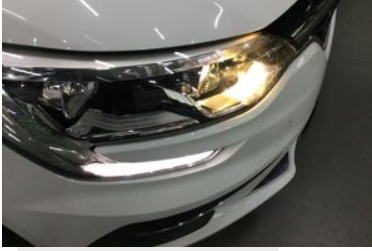
| Parça | Durum | Açıklama |
|---|---|---|
| ÖN FARLAR | ORTA | Taş izi |

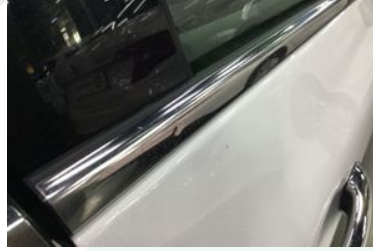
| Parça | Durum | Açıklama |
|---|---|---|
| CAMLAR | ORTA | Cam çitası ezik sağ ve ön cam taş izi |

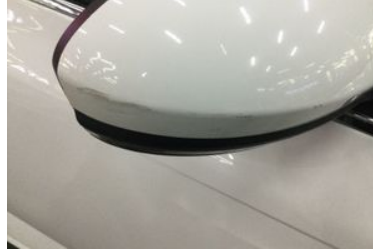
| Parça | Durum | Açıklama |
|---|---|---|
| AYNALAR | ORTA | Çizik |

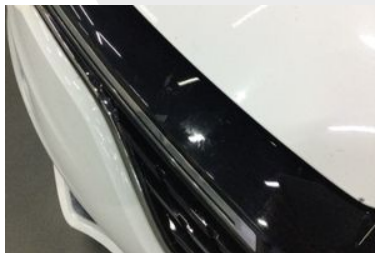
| Parça | Durum | Açıklama |
|---|---|---|
| ÖN PANJUR | ORTA | Deforme |

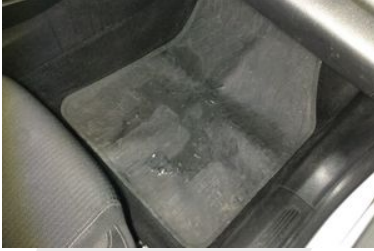
| Parça | Durum | Açıklama |
|---|---|---|
| PASPAS | ORTA | Deforme |

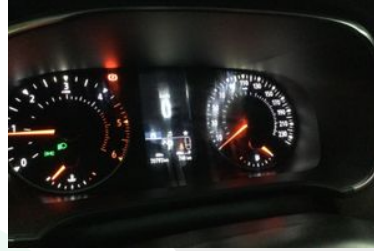
| Parça | Durum | Açıklama |
|---|---|---|
| GÖSTERGE PANELİ | ORTA | Lekeli |
