## 34ALV343 EKSPERTİZ RAPORU

Plaka	34ALV343	Kilometre	66904
Şase Numarası	VSSZZZ5FZJR074646	Renk	BEYAZ
Motor Numarası	DDY616383	Şanzıman Tipi	Otomatik
Marka	SEAT	Yakıt Tipi	Dizel
Model	LEON	Versiyon	
Model Yılı	2017	Kullanım Tipi	OTOMOBİL
Motor Gücü (KW)	85	Silindir Hacmi (cc)	1598
İlk Tescil Tarihi	05.01.2018	Son Muayene Tarihi	19.12.2022

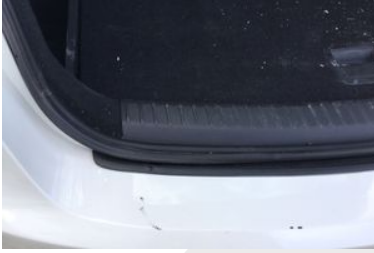
Arka tampon çizik

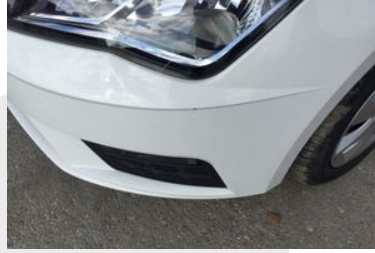
Ön tampon çizik

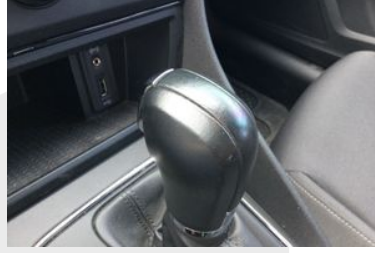
Parça	Durum	Açıklama
ARKA CAM REZİSTANS	İYİ	
AYARLANABİLİR KOLTUK	İYİ	
AYNA AYAR DÜĞMESİ	İYİ	
ÇAKMAKLIK	İYİ	
CAM DÜĞMELER	İYİ	
DİKİZ AYNASI	İYİ	
DİREKSİYON AIRBAG KAPLAMASI	İYİ	
DİREKSİYON SİMİDİ VE TUŞLARI	İYİ	
EL FREN TABANCASI	İYİ	
EMNİYET KEMER TOKASI	İYİ	
GÖSTERGE PANELİ	İYİ	
GÜNEŞLİKLER	İYİ	
KALORİFER PETEK IZGARALARI	İYİ	
KAPI İÇ KOLLAR VE DÖŞEMELERİ	İYİ	
KAPI KİLİTLERİ	İYİ	
KLİMA TEST	İYİ	
KLİMA TUŞLAR	İYİ	
KOLTUK DÖŞEMELERİ	ORTA	Leke deforme
KORNA	İYİ	
PANDİZOT -ARKA PERDE	İYİ	
PASPAS	İYİ	
PEDAL LASTİKLERİ	İYİ	
RADYO- TEYP KONTROLÜ	İYİ	
SİLECEK -FAR VE DİĞER KOLLAR	İYİ	
TABAN HALISI	İYİ	
TAVAN AYDINLATMA	İYİ	
TAVAN DÖŞEME	İYİ	
TORPİDO AIRBAG DÖŞEMESİ	İYİ	
VİTES TOPUZU VE KÖRÜĞÜ	ORTA	Deforme
