# İkinci El Araç Raporu

## 16E1169

| Plaka | 16E1169 | Şanzıman Tipi | Manuel |
| Marka | Opel | Rengi | BEYAZ |

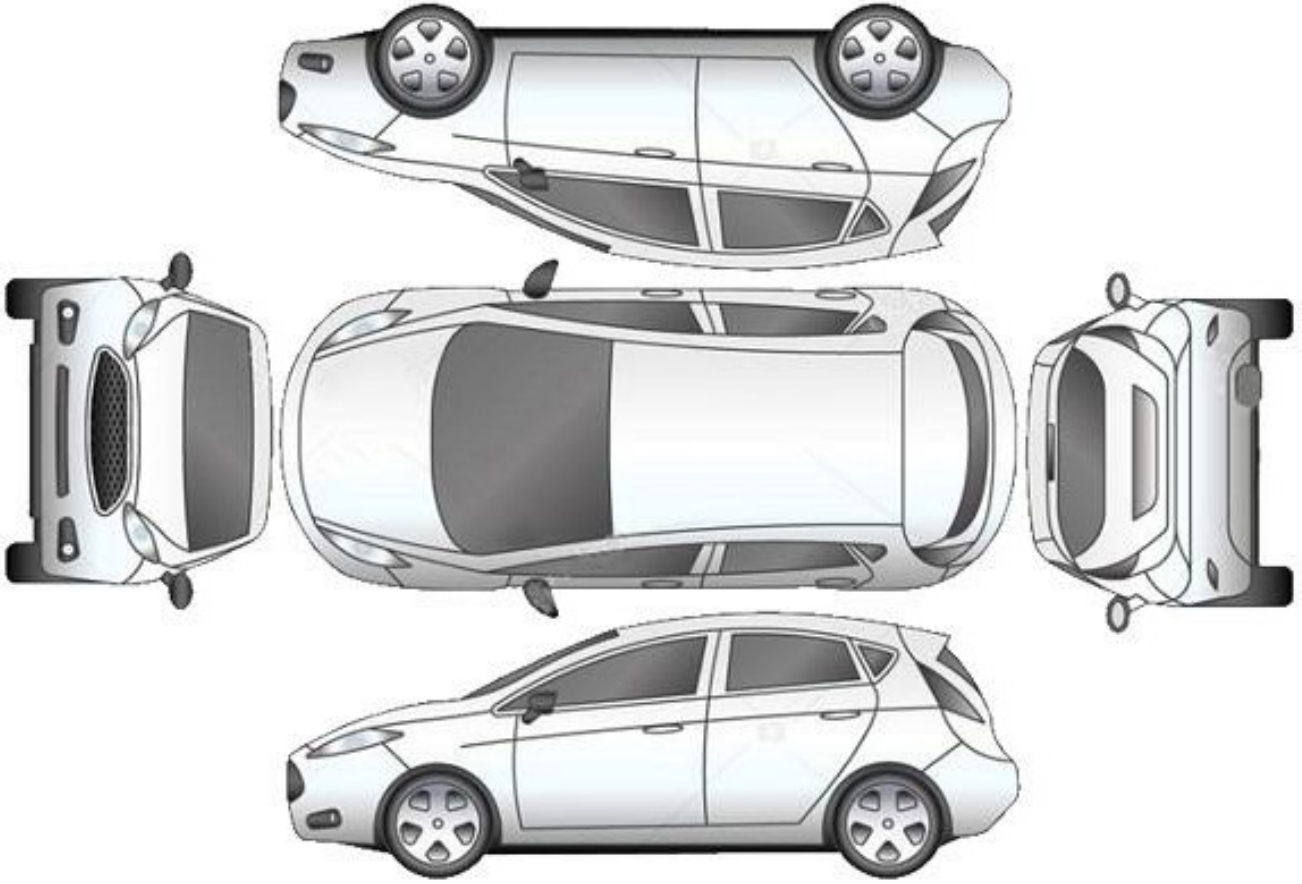
## Kaporta Kontrolü(Değişmiş Boyanmış kontrolü)

**B: Boyalı**

**B/2: Lokal Boyalı**

**D: Değişmiş**

**\*\*\*Araçta değişmiş ve boyanmış parça bulunmamaktadır\*\*\***

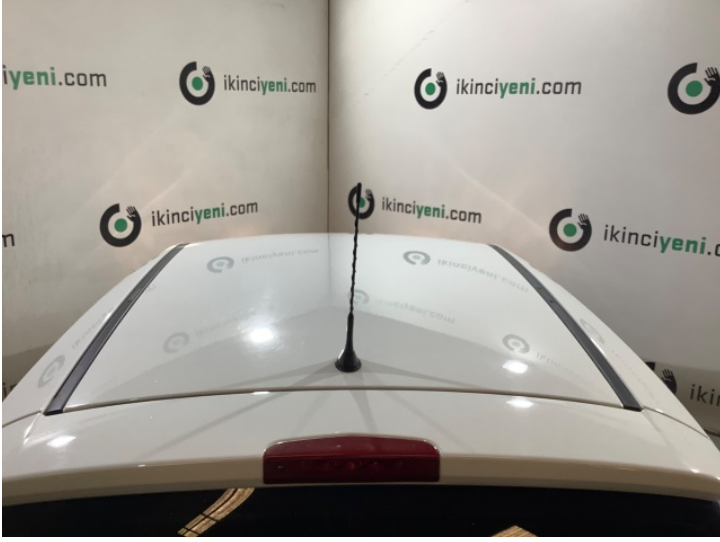
## Çizik

Tavan, Tavan > Çizik
