# 34BON677 EKSPERTİZ RAPORU

Bayi No : 3401  
Rapor No : 3401-00246  
Rapor Tarihi : 21.11.2022

Plaka	34BON677	Kilometre	71136
Şase Numarası	KNAFX41BGJ5765132	Renk	SİYAH
Motor Numarası	D4FBJH111604	Şanzıman Tipi	Otomatik
Marka	KIA	Yakıt Tipi	Dizel
Model	CERATO	Versiyon	
Model Yılı	2018	Kullanım Tipi	OTOMOBİL
Motor Gücü (KW)	100	Silindir Hacmi (cc)	1582
İlk Tescil Tarihi	25.09.2018	Son Muayene Tarihi	20.02.2023

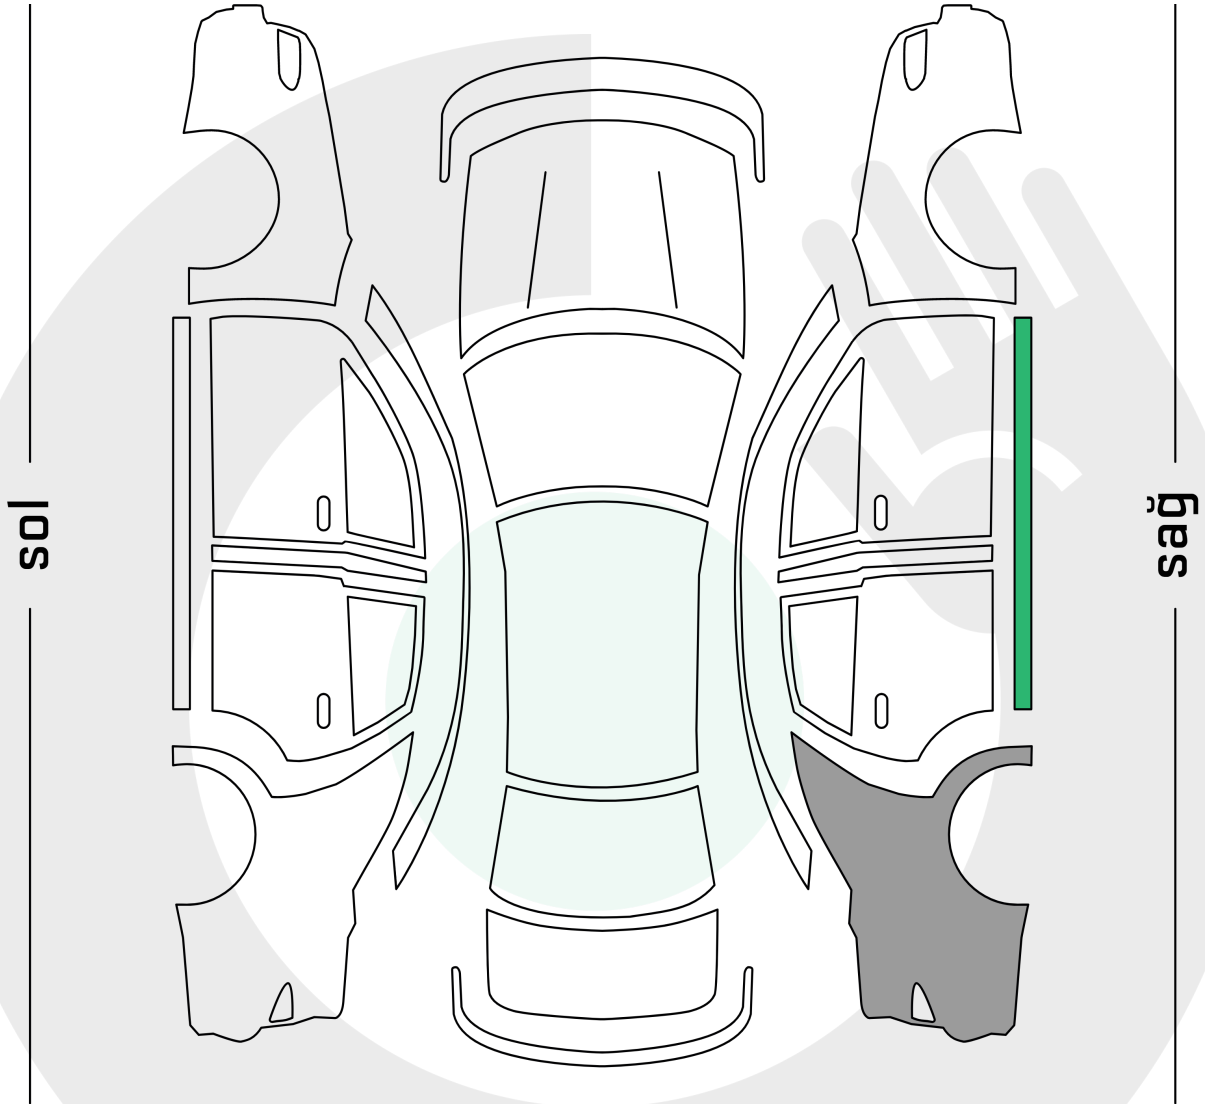
Parça Adı	Durum	Açıklama
ARKA HAVUZ SACI	ORJİNAL	
ARKA PANEL	ORJİNAL	
ARKA SAĞ ŞASE	ORJİNAL	
ARKA SOL ŞASE	ORJİNAL	
BAGAJ KAPAĞI	ORJİNAL	
KAPUT	ORJİNAL	
ÖN PANEL	ORJİNAL	
SAĞ ARKA ÇAMURLUK	L.BOYALI	HASAR
SAĞ ARKA KAPI	ORJİNAL	
SAĞ İÇ DİREK	ORJİNAL	
SAĞ İÇ PODYA	ORJİNAL	
SAĞ MARŞPİYEL	BOYALI	
SAĞ ÖN ÇAMURLUK	ORJİNAL	HASAR
SAĞ ÖN KAPI	ORJİNAL	HASAR
SAĞ ÖN ŞASE	ORJİNAL	
SAĞ ÜST DİREK	ORJİNAL	
SOL ARKA ÇAMURLUK	ORJİNAL	
SOL ARKA KAPI	ORJİNAL	HASAR
SOL İÇ DİREK	ORJİNAL	
SOL İÇ PODYA	ORJİNAL	
SOL MARŞPİYEL	ORJİNAL	HASAR
SOL ÖN ÇAMURLUK	ORJİNAL	
SOL ÖN KAPI	ORJİNAL	HASAR
SOL ÖN ŞASE	ORJİNAL	
SOL ÜST DİREK	ORJİNAL	
TAVAN	ORJİNAL	KİMYASAL LEKE

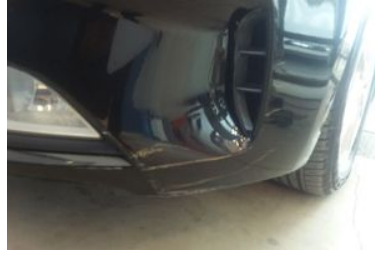
ARKA TAMPON HASAR  
ÖN TAMPON
